- Týká se: Zvětšení vůle mezi lemem koncového žebra křídélka a táhlem řízení při maximálním vychýlení křídélka nahoru.
- Důvod: V případě malé vůle mezi lemem koncového žebra křídélka a táhlem řízení může dojít ke zlomení oka táhla.
- Opatření: U hotových a předaných letounů je nutno provést kontrolu tak, aby byla u všech křidélek zajištěna minimální vůle 3 mm mezi ovládacím táhlem a lemem koncového žebra při maximálním možném vychýlení /rukou/ křídélka nahoru. Tam, kde uvedená vůle vychází, není třeba provádět žádnou úpravu. Na letounech, kde tato vůle není dodržena je nutné demontovat ovládací táhlo a na žebro č. 19 upilovat dle obrázku det. A tak, aby byla zajištěna minimální vůle 3 mm při max. vychýlení.
- Provést: ihned!
- Provede: držitelé letounů sami
- Materiál dodá: -

P.B. L 43/001

UH - L 43 - N 2 2

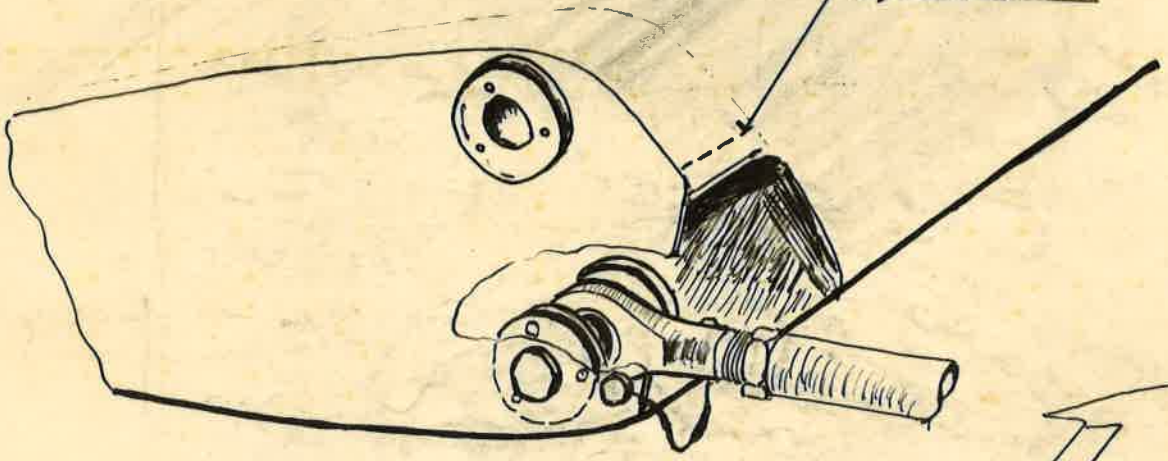
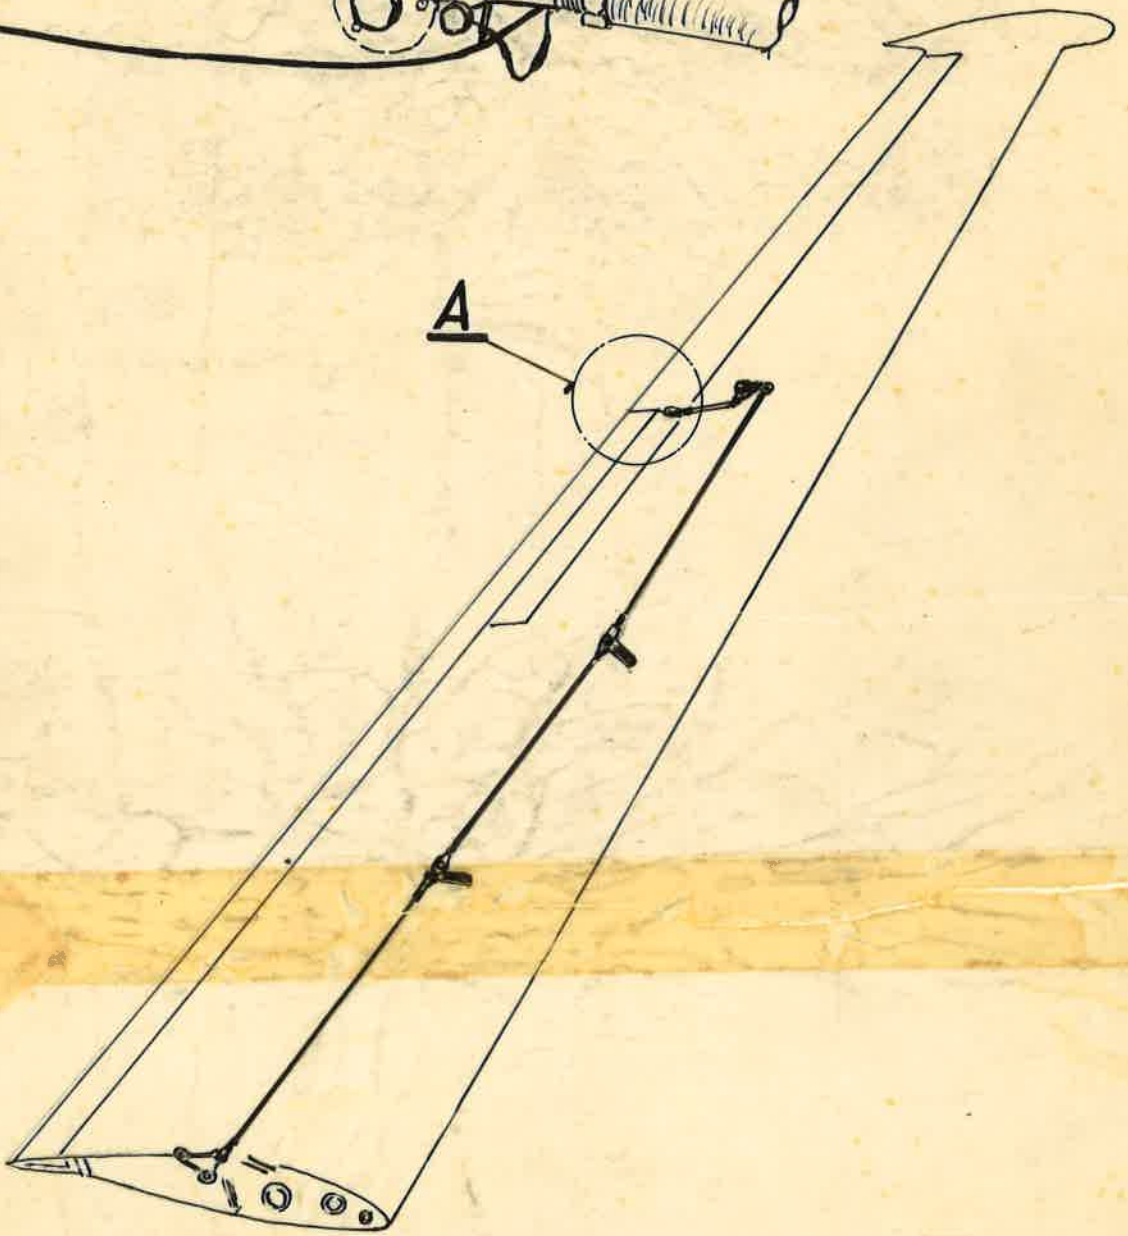
Detail A

Naznačení místa, kde má
být lem upraven

Kontrola se provede u 1.a2. serie letounů, vyrobených v závodě SPP Kunovice. U letounů výr.č. 170-106, 109, 202, 207, 210, 217, 218, 219, 220, 301, 302, 303, 304, 305, 306, které jsou dosud v závodě SPP Kunovice úpravu provede LTS závodu SPP Kunovice. U ostatních letounů 1.,2. serie si provedou úpravu držitelé letounů sami, neb tato bude provedena LTS závodu SPP Kunovice po dohodě s MZO.
