Týká se: Zajištění ovládacího lanka směrovky proti vypadnutí

Kunovice 30.6.1959

P. 6. L13/002

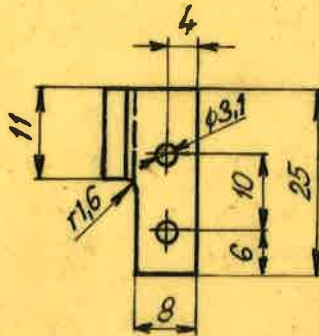
O B R A Z č . 1

Důvod: Při dosavadním provedení mohle lanko z kladičky vypadnout

Opatření: Změna spočívá v tom, že se na žeburu č. 1 směrového kormidla přišroubují 2 konsolky, které zabrání vypadnutí lanka z kladičky.

1.	1+1	Konsolka	obraz č. 1	12020.1	Pl.1 21x25	zink.
2.	4	Šroub	M3x10	dle normy		
			ČSN 02 1133			
3,	4	Podložka	3,1 ČSN 02	dle normy		
		pérová	1740.05
