# PROVOZNÍ BULLETIN č. L 13/016

Týká se Brzdy na podvozkovém kole 1. až 22. serie, které jsou používány na letoumu L 13.

L13/016

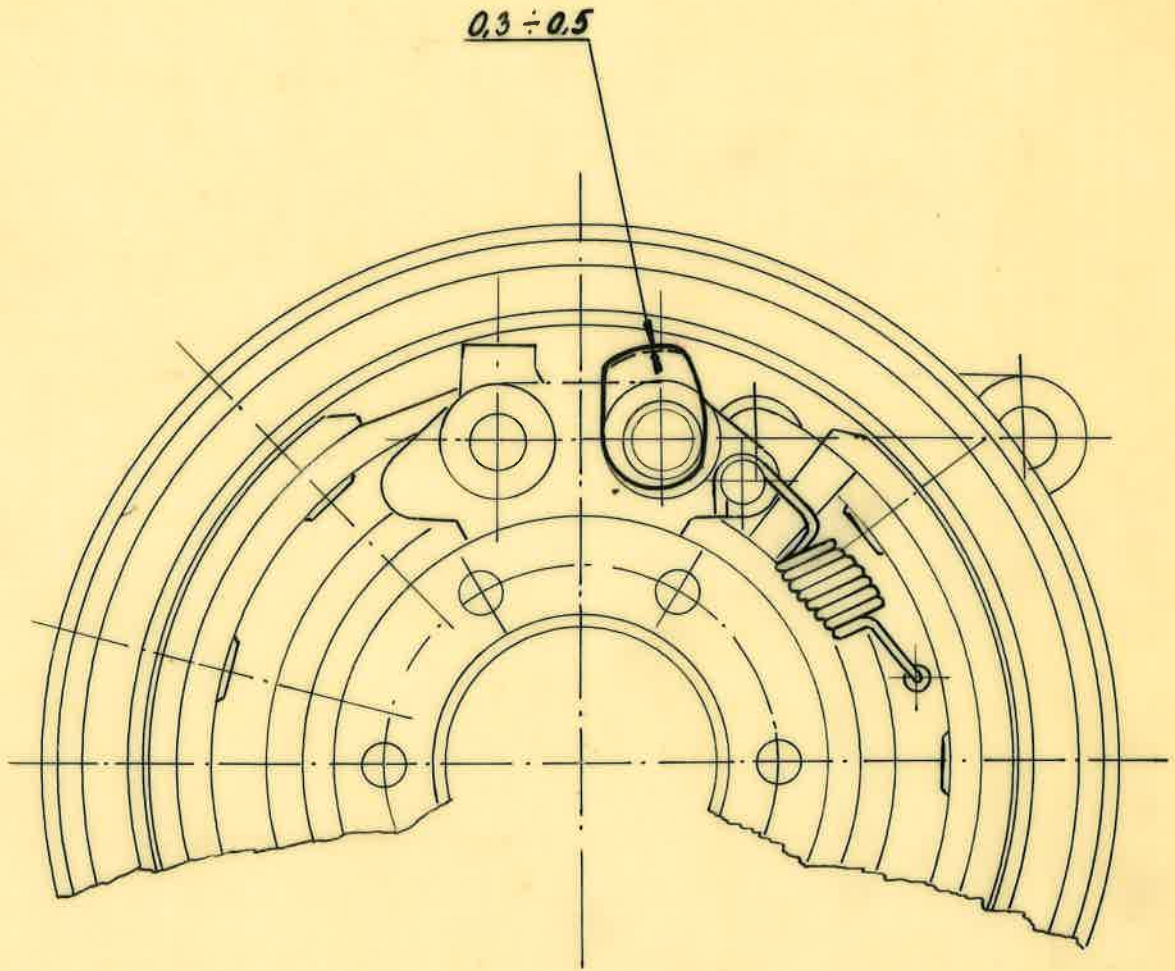
Důvod: Při provozu dochází za nadměrného použití brzdy ke dření vačky o pracovní plochu brzdového bubnu.

Opatření: Snížit výšku vačky o 0,3 až 0,5 mm.

Kolo se po zvednutí letounu a vysunutí podvozku demontuje a vyjme se z něj štít s brzdou. Dále se uvolní závlačka na ovládacím hřídelíku, hřídelík se vysune a vačku je možno vyjmout. Provede se ruční zabroušení vačky dle obr. č. 1 o 0,3 až 0,5 mm. Montáž se provede opačným postupem - konzervace vase-  
linou.
