ZÁVAZNÝ BULLETIN

ZB číslo : L23 / 050a REVIZE č. 2

Týká se : Všech kluzáků L23 Super-Blaník

Důvod : Kontrola můstku řízení v místech uchycení řídicích pák v přední a zadní pilotní kabině za účelem vyloučení přítomnosti možných trhlin .

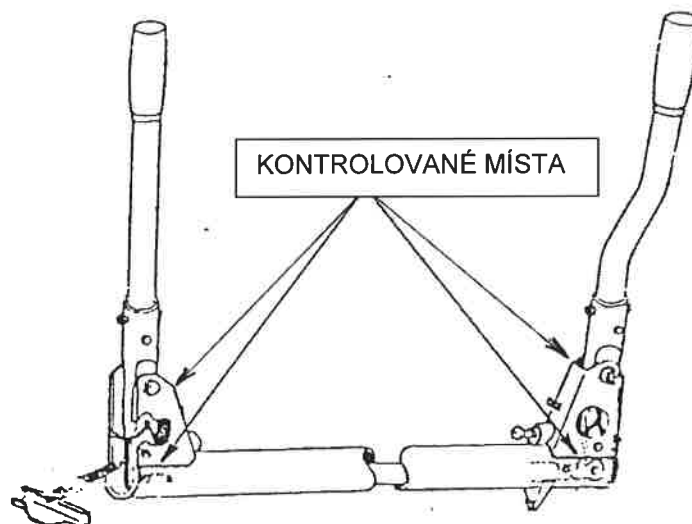
Obr č. 1

1. Demontujte zákryty přední i zadní řídicí páky .
2. Vizuálně pomocí lupy 6x zvětšující zkontrolujte uložení přední a zadní řídicí páky na můstku řízení č.v. A740 370N (nebo č.v. A741 210N - staré provedení, je-li namontováno), v místech okolo svárů a ohybů (dle obr.1 na obou stranách můstku) na výskyt trhlin .

Kontrolovaná místa řádně nasviťte. Pro vizuální kontrolu uvedených míst postupně vychyľte řídicí páku na pravý boční doraz (maximální výchylka křidélek) a mírným tlakem 40 ± 10 N stále tlačte na rukojeť řídicí páky vpravo na doraz - zkontrolujte příslušnou část můstku, u které napružení způsobí zvýraznění případných trhlin . Stejným způsobem proveďte kontrolu při levé výchylce řídicí páky .

4. V případě, že uložení je v pořádku, proveďte zápis do Deníku kluzáku dle bodu H a pokračujte v provozu podle příslušných provozních podmínek pro daný kluzák .
5. V případě zjištění trhlin v uložení, je nutno před dalším provozem kluzáku provést výměnu poškozeného Uložení č.v. A740 371N v sestavě můstku řízení č.v. A740 370N . Výměnu proveďte podle „Provozně technické příručky kluzáku L23 Super-Blaník.“ Před provedením výměny demontujte z původního Uložení A740 371N 2 ks ložisek dle postupu v příloze č.1 bulletinu a namontujte je, jsou-li ve vyhovujícím technickém stavu, do nového uložení .

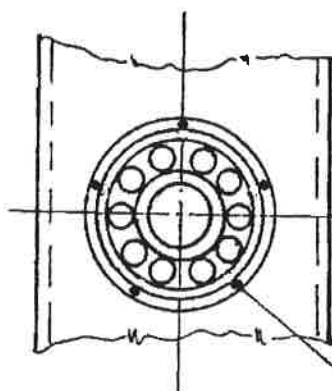
Ložisko zajistit 5 důlčíky

- /1/ Očistěte ložiska 608 ČSN 024630 na Uložení A740 371N a pomocí stahovacího přípravku je demontujte .
Nemáte-li k dispozici vhodný stahovací přípravek můžete demontovat ložiska opatrným vyklepáním pomocí kladívka a kovového trnu $\varnothing 19,8^{-0,5}$ mm s hladkým a kolmým čelem .
- /2/ Zkontrolujte stav demontovaných ložisek (výskyt koroze, volnost otáčení, kompletnost počtu kuliček, stav klece) . Ve vyhovujících případech je použijte pro montáž do nového Uložení A740 371N . Pokud ložiska nevyhovují, použijte nové .
- /3/ Ložiska 608 ČSN 024630 a otvory pro ložiska na Uložení A740 371N před montáží pečlivě očistěte .
- /4/ Nové ložiska namažte tukem a namontujte (nalisujte) do otvorů v Uložení . Namontovaná ložiska zajistěte pěti důlčíky, které v pravidelném rozestupu vyrážíte v náboji po obvodě ložisek .

Nemáte-li k dispozici vhodný lisovací přípravek pro montáž ložisek, můžete ložiska namontovat velmi opatrným naklepáním na vnější kroužek ložiska přes kovový trn s hladkým a kolmým čelem . Při naklepávání stále sledujte a případně vyrovnávejte kolmost montovaného ložiska .
