## ZÁVAZNÝ BULLETIN

**ZB číslo: L23/051a**

**Týká se:** Všech kluzáků L23 Super-Blaník.

**Předmět:** Kontrola trhlin podélníků a žeber v oblastech spojů potahu na žebrech křídla č. 7 a 13.

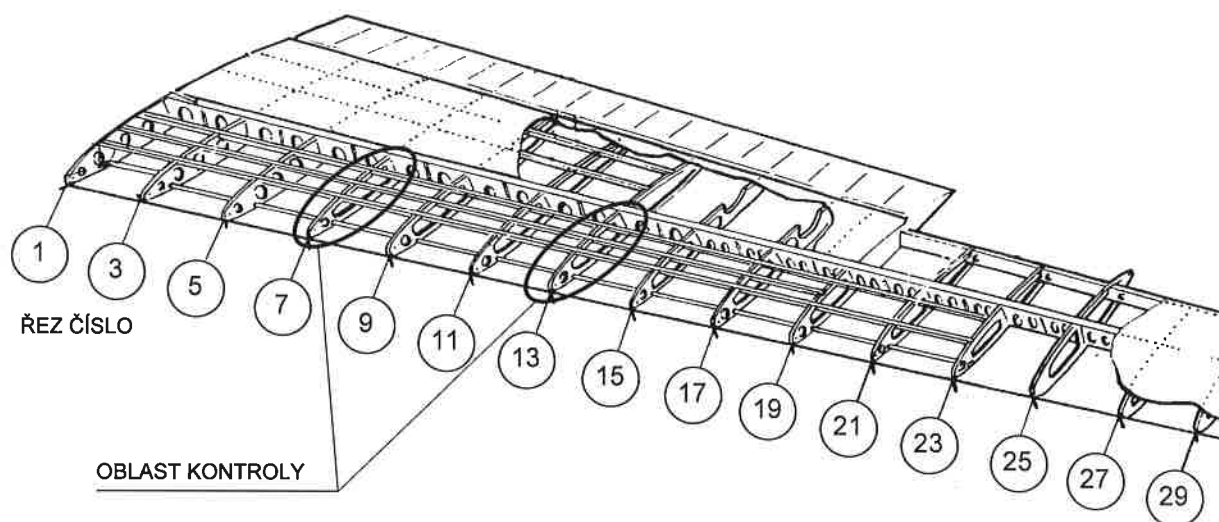
## C. OBRAZOVÁ ČÁST

**Důvod:** Opakovaný výskyt trhlin v oblastech spojů potahu křídla kluzáků L13 Blaník. Kluzáky L23 Super-Blaník do 84. série včetně mají shodné konstrukční provedení uvedených spojů potahů.

Provedte kontrolu lemů žeber a podélníků z obou stran žebra na trhliny v náběžné části křídla v řezech č. 7 a 13. Zvláštní pozornost při kontrole lemů žeber a podélníků věnujte také místům prosazení podélníků a kvalitě nýtových spojů. Provoz kluzáku s volnými nýtovými spoji potahů může vést ke vzniku trhlin podélníků. Uvedená kritická místa uvnitř řádně nasvitte a zkontrolujte pomocí zrcátka nebo endoskopu. Řezy č. 7 a 13 jsou přístupné přes víka v potahu. Řez č. 13 lze nejlépe kontrolovat po demontáži spodní aerodynamické brzdy, přes montážní otvor.

V případě zjištění poruchy podélníku nebo žebra provedte opravu podle informačního bulletinu L13/107b. Informaci o rozsahu poškození s uvedením základních údajů o kluzáku (poznávací značka, výrobní číslo, celkový nálet v počtu LH a startů) předejte výrobcí.
