ZÁVAZNÝ BULLETIN

ZB číslo: L23/053a

Týká se: Kluzáků L23 Super-Blaník.

Předmět: Kontrola svařované konzoly č.v. A730 420N na kýlu.

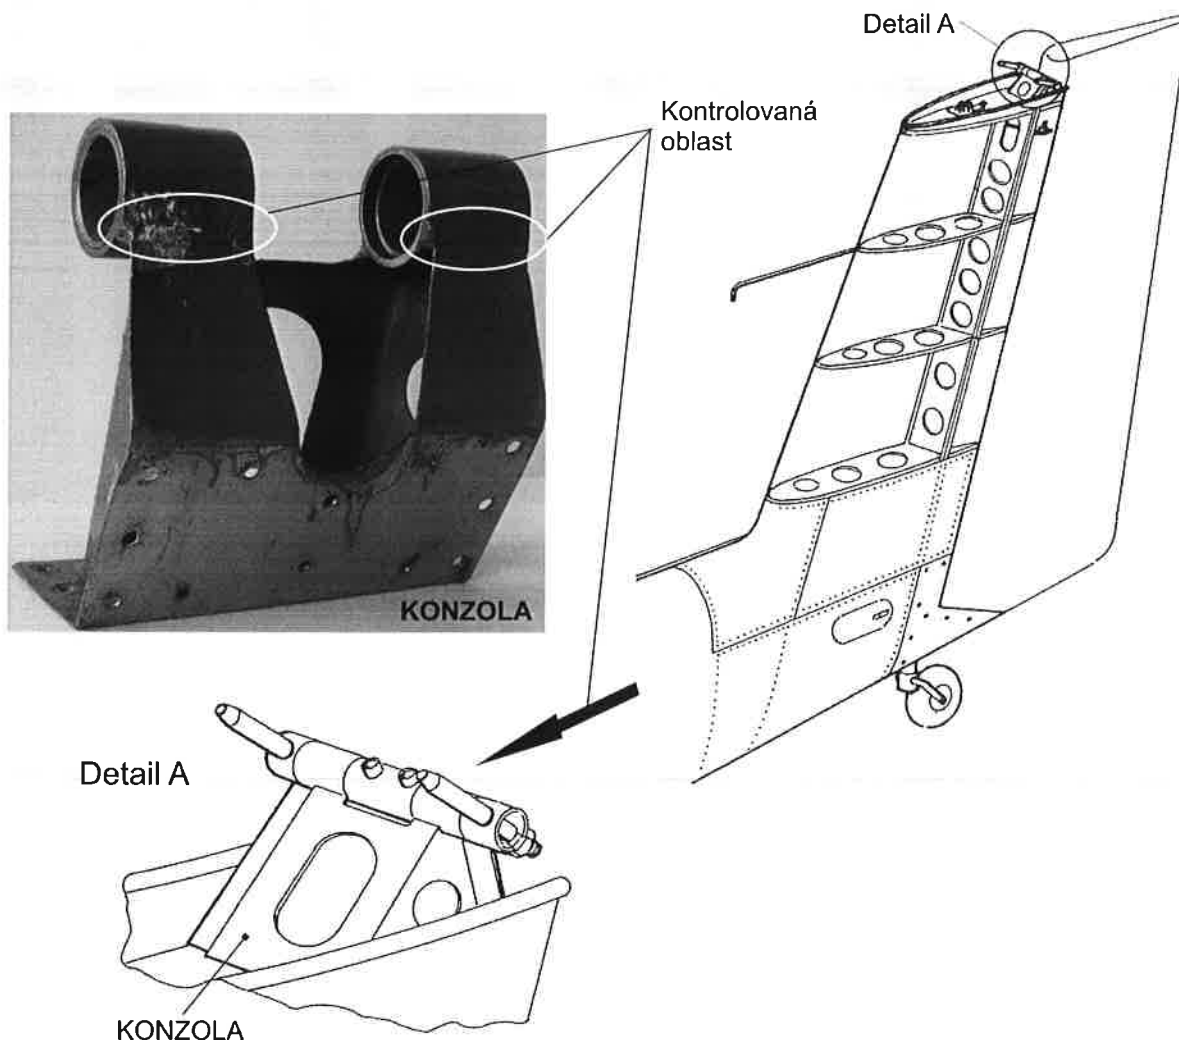
C. OBRAZOVÁ ČÁST

Důvod: Výskyt trhlin na konzole.

- Kontrolovaná oblast: svar objímek s důrazem na kritické oblasti, vyznačené na obrázku v bodě C tohoto bulletinu.
- Kontrolu proveďte prostřednictvím 6x zvětšující lupy.
- Kritéria přípustnosti: trhliny v kontrolované oblasti dílce jsou nepřipustné.
- Pokud na kontrolované konzole nebyly zjištěny trhliny, proveďte zápis do drakového záznamníku dle bodu I tohoto bulletinu.
- Pokud byly na konzole zjištěny trhliny, je další provoz kluzáku zakázán. Proveďte výměnu poškozené konzoly dle informačního bulletinu L23/054b.

- Na konzole A730 420N nalezeny trhliny - provoz kluzáku je zakázán až do realizace IB L23/054b.
