ZÁVAZNÝ BULLETIN

ZB číslo: **L13/095a**

Týká se: Kluzáků L13AC v.č. 988601, 988603, 988604, 008605, 008606
Kluzáku L13A v.č. 817401

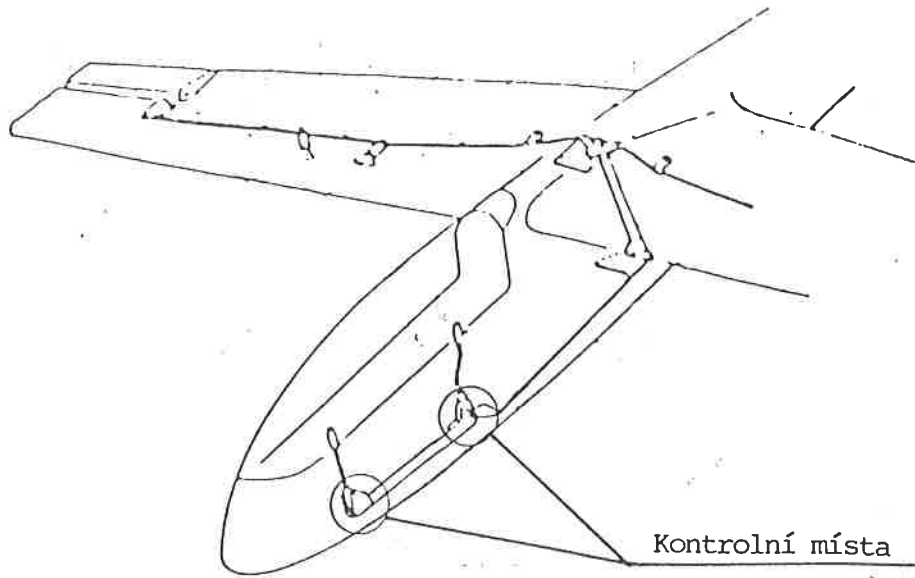
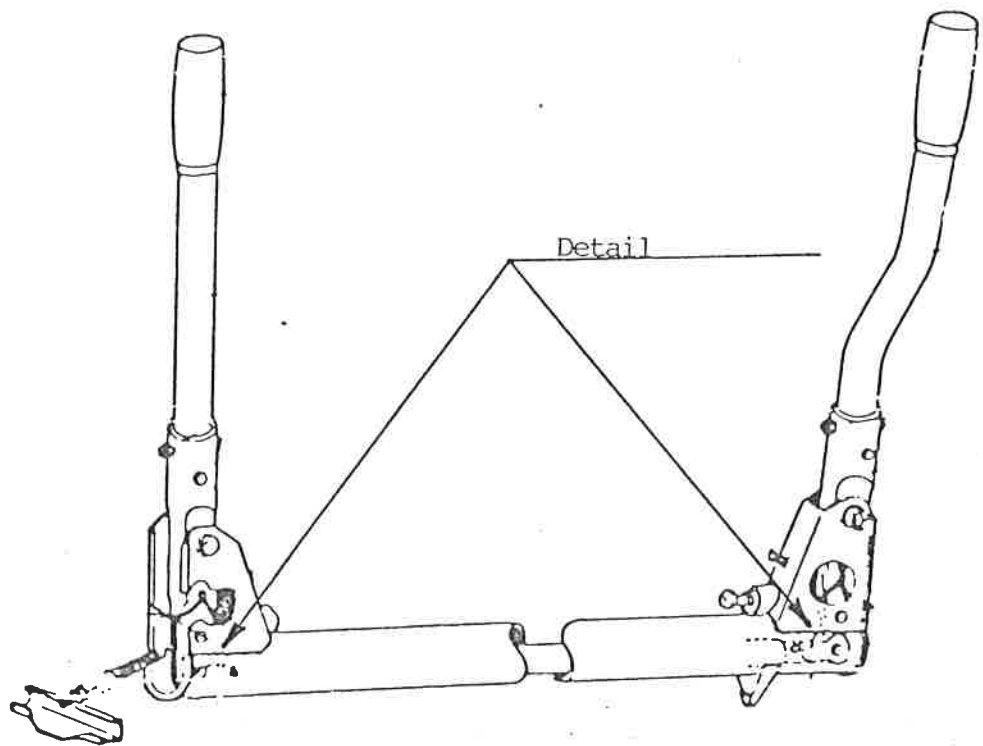
OBR. 1 MŮSTEK ŘÍZENÍ
 FIG. 1 FLIGHT CONTROL BRIDGE
 ФИГ. 1 МОСТИК УПРАВЛЕНИЯ

Důvod: U kluzáku L13AC v.č. 988604 došlo v provozu po 130 LH plné akrobacie k výskytu trhlin v uložení řídicích pák na můstku řízení č.v. A741 210N.
Účelem bulletinu je kontrola stavu míst možného výskytu trhlin výše uvedených výrobních čísel kluzáků.

1. Demontujte zákryty přední i zadní řídicí páky.
2. Vizualně pomocí lupy 6x zvětšující zkontrolujte uložení přední a zadní řídicí páky č.v. A741 215N na můstku řízení č.v. A741 210N v místech okolo svárů na trhliny (dle obr. 1 na obou stranách můstku).
Při podezření na výskyt trhlin z vizuální metody zkontrolujte oblast přesnější NDI metodou (např. barevnou defektoskopií, ..)
Výskyt trhlin se nepřipouští.
3. Prohlídku proveďte:
 - a) okamžitě po obdržení bulletinu, nejpozději do 31.10. 2001.
 - b) periodicky po dalších 25-ti startech akrobatického provozu
 - c) po každém nezvládnutém akrobatickém obratu, jehož důsledkem je pád kluzáku ocasem dolů a současně neudržení křidélek v neutrální poloze, tj. dojde ke kmitnutí řídicí páky o dorazy.

Poznámka: Výrobce kluzáku v současné době analyzuje možné příčiny vzniku trhlin a navrhne konstrukční úpravy řízení křidélek. Prohlídky provádějte do vydání Závazného bulletinu řešícího tento stav.
4. V případě, že uložení je v pořádku, proveďte zápis do Deníku kluzáku dle bodu H a pokračujte v provozu při dodržení podmínek bodu 3. b a 3. c.
5. V případě zjištění trhlin uložení, je nutno před dalším provozem kluzáku provést výměnu můstku řízení č.v. A741 210N dle kap. 7.7. Provozně technické příručky kluzáku L13AC Blaník. Po provedené výměně proveďte zápis do Deníku kluzáku.
O zjištěné závadě ihned informujte výrobce se současným předáním údajů o provozu kluzáku se zaměřením na podíl akrobacie.
6. Po provedení kontroly namontujte zákryty řídicích pák zpět na kluzák.

Můstek řízení č.v. A741 210N - dle výsledku kontroly.
