## ZÁVAZNÝ BULLETIN

**ZB číslo : L13 / 105 a**

**Týká se :** Všech kluzáků L13 , L13A Blaník

**Důvod :** Kontrola můstku řízení v místech uchycení řídicích pák v přední a zadní pilotní kabině za účelem vyloučení přítomnosti možných trhlin .

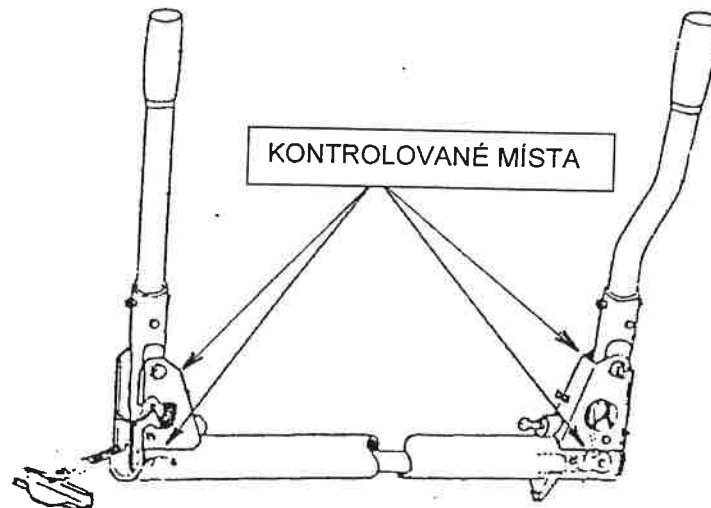
Obr. č. 1

1. Demontujte zákryty přední i zadní řídicí páky .
2. Vizually pomocí lupy 6x zvětšující zkontrolujte uložení přední a zadní řídicí páky na můstku řízení č.v. A401 001N ( L13.401-Z1 ) nebo č.v. A740 370N, podle daného provedení kluzáku , v místech okolo svárů a ohybů ( dle obr.1 na obou stranách můstku ) na výskyt trhlin .

5. V případě zjištění trhlin v uložení, je nutno před dalším provozem kluzáku provést výměnu poškozeného můstku řízení za nový můstek v provedení č.v. A740 370N. Pro kluzák L13 je povolena i oprava původní zástavby můstku řízení v.č. A401 001N, má-li uživatel nebo servisní středisko k dispozici původní Uložení č.v. A741 215N ( staré v.č. L13.401-25.P1 ) jako nepoužitý náhradní díl .  
Výměnu proveďte podle „Technické příručky větroně L13 / 4.vydání z r.1978“ nebo podle „Příručky pro provoz a údržbu větroně L13 Blaník bez generálních oprav“ nebo podle „Příručky pro obsluhu, údržbu a opravy kluzáku L13A“ v souladu s příručkou je pro daný kluzák aktuální .  
O zjištěné závadě ihned informujte výrobce se současným předáním údajů o provozu kluzáku se zaměřením na podíl akrobacie .
