## ZÁVAZNÝ BULLETIN

**ZB číslo:** L13/108a Revize 1

**Týká se:** Všech kluzáků L13 Blaník a L13A Blaník

**Předmět:** Kontrola trhlin podélníků a žeber v oblastech spojů potahu na žebrech č. 5, 7, 9 a 13

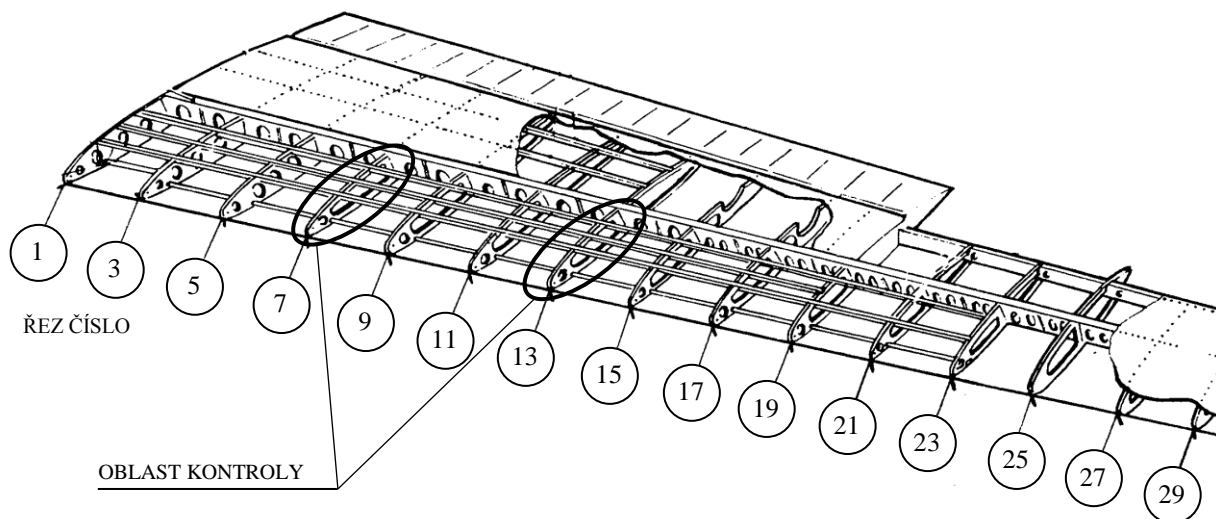
Provedte kontrolu lemů žeber a podélníků z obou stran žebra na trhliny v náběžné části křídla v řezech č. 7 a 13. Zvláštní pozornost při kontrole lemů žeber a podélníků věnujte také místům prosazení podélníků a kvalitě nýtových spojů. Provoz kluzáku s volnými nýtovými spoji potahů může vést ke vzniku trhlin podélníků. Uvedená kritická místa uvnitř řádně nasviťte a zkontrolujte pomocí zrcátka nebo endoskopu. Řezy č. 7 a 13 jsou přístupné přes víka v potahu. Řez č. 13 lze nejlépe kontrolovat po demontáži spodní aerodynamické brzdy, přes montážní otvor.

Obr. 1 – Oblast kontroly v případě postupu a

V případě zjištění poruchy podélníku nebo žebra provedte opravu podle informačního bulletinu L13/107b. Informaci o rozsahu poškození s uvedením základních údajů o kluzáku (poznávací značka, výrobní číslo, celkový nálet v počtu LH a startů) předejte výrobcí.

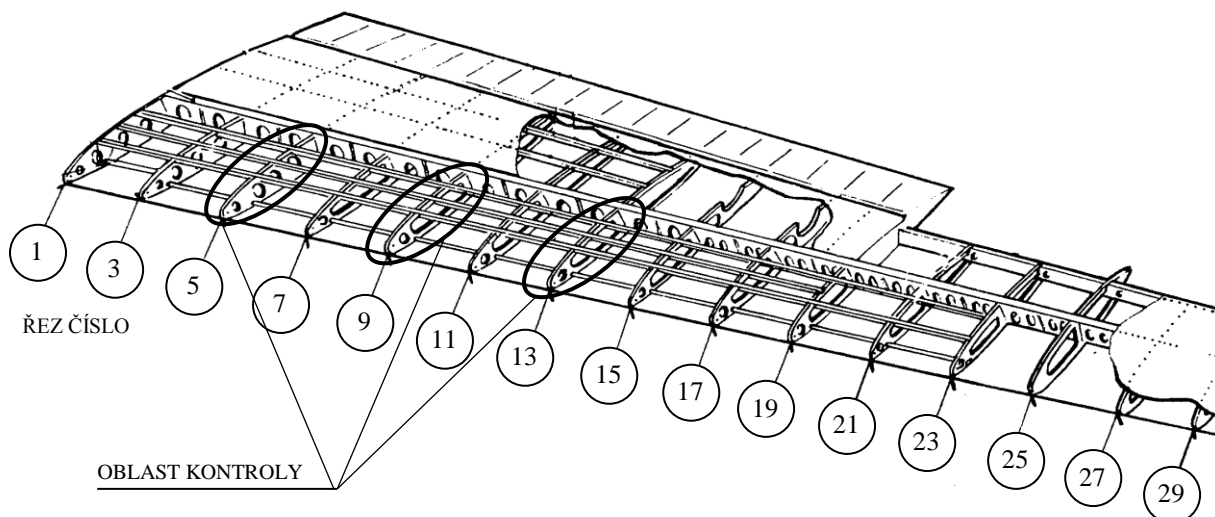
Proveďte kontrolu lemů žeber a podélníků z obou stran žebra na trhliny v náběžné části křídla v řezech č. 5, 9 a 13. Zvláštní pozornost při kontrole lemů žeber a podélníků věnujte také místům prosazení podélníků a kvalitě nýtových spojů. Provoz kluzáku s volnými nýtovými spoji potahů může vést ke vzniku trhlin podélníků. Uvedená kritická místa uvnitř řádně nasviťte a zkontrolujte pomocí zrcátka nebo endoskopu. Řezy č. 5 a 9 jsou přístupné přes víka v potahu. Řez č. 13 lze nejlépe kontrolovat po demontáži spodní aerodynamické brzdy, přes montážní otvor.

Obr. 2 – Oblast kontroly v případě postupu b

V případě zjištění poruchy podélníku nebo žebra proveďte opravu podle informačního bulletinu L13/107b Revize 1. Informaci o rozsahu poškození s uvedením základních údajů o kluzáku (poznávací značka, výrobní číslo, celkový nálet v počtu LH a startů) předejte výrobci.
