ZÁVAZNÝ BULLETIN

ZB číslo: L13/112a

- Týká se:** Všech kluzáků L13A Blaník a přestavěných kluzáků L-13 „BLANÍK“ dle bulletinu L13/068 nebo L13/050 s použitím kritických dílů v provedení L13A.

- Předmět:** Stanovení shody kluzáku s typem L13A - ověření úplnosti rozsahu prací, provedených na kluzácích L13A a L13 během opravy nebo přestavby. Podle skutečného rozsahu přestavby bude posuzována životnost a další provoz kluzáku.

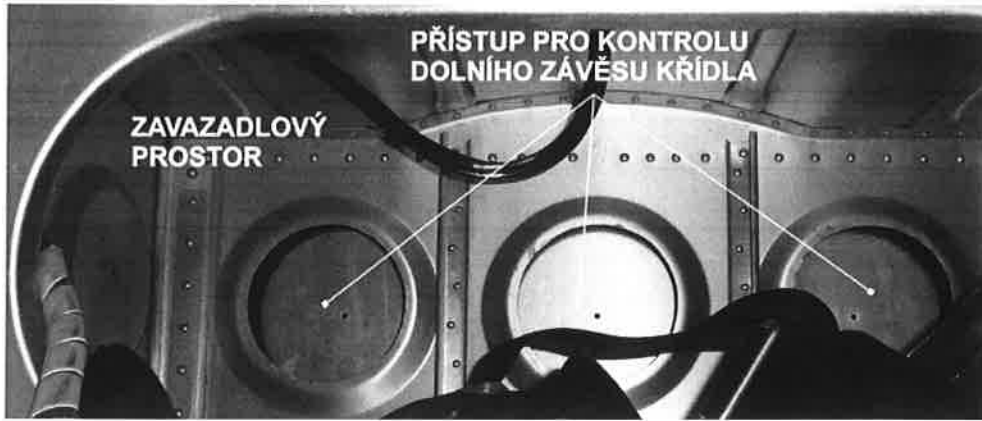
Obr. 5 Měření tloušťky dna dolního závěsu křídla na přepážce 6

Poznámka: Tloušťku dna závěsu měřte ve více místech (minimálně tři oblasti) prostřednictvím šablony na obr. 5. K měření použijte vhodné osvětlení a endoskop nebo zrcátko.

Kritická oblast	Kluzák L13		Kluzák L13A	
	Popis kritické oblasti		Popis kritické oblasti	
Spoj dolního závěsu křídla s pásnicí a příložkou (v křídle)	<ul style="list-style-type: none"> • 3 řady po 7 duralových nýtech • 1. a 3. řada v provedení nýt v nýtu • 2 šrouby v kořeni křídla • spoj potahů na pásnici • viz Obr. 1 		<ul style="list-style-type: none"> • 1 řada 9 ocelových nýtů a 1 šroub • 2 řady po 10 duralových nýtech • 2 šrouby v kořeni křídla • spoj potahů je za pásnicí • viz Obr. 2 	
Vidlice dolního závěsu křídla na přepážce 6 (na trupu)	<ul style="list-style-type: none"> • Výška vidlice 27 mm • Tloušťka oka vidlice 6 mm • viz Obr. 3 		<ul style="list-style-type: none"> • Výška vidlice 28,5 mm • Tloušťka oka vidlice 6,5 mm • viz Obr. 3 	
Dolní závěs křídla na přepážce 6 (v trupu) viz Poznámka	<ul style="list-style-type: none"> • Tloušťka dna závěsu 1,5 mm • viz Obr. 5 		<ul style="list-style-type: none"> • Tloušťka dna závěsu 2,5 mm • viz Obr. 5

- Posuvné měřidlo 150 / 0,02 mm
- Šablona (Obr. 5)
- Endoskop / zrcátko

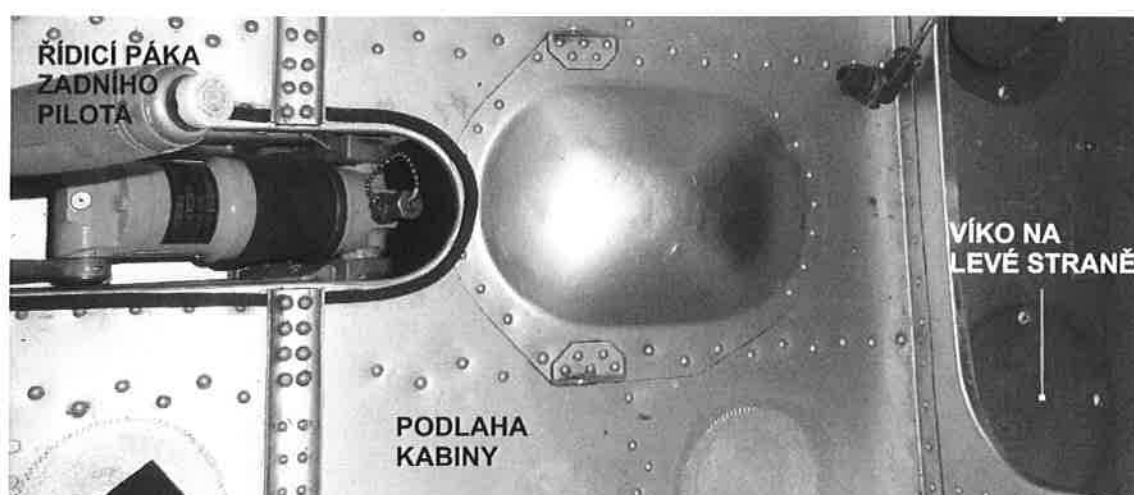
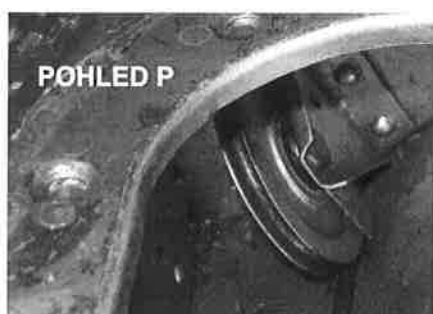
Obr. 9 Kladky řízení SK

Kontrolujte jednu kladku pod víkem dle horního obrázku a dvě kladky pod víky dle dolního obrázku (levá a pravá strana)

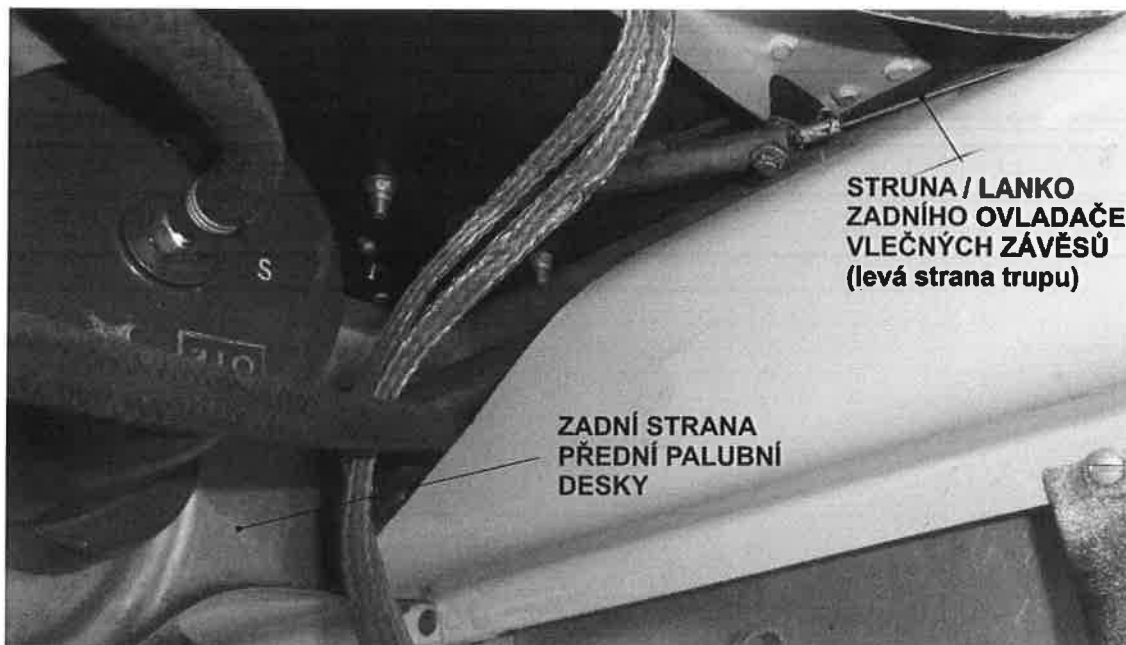
Obr. 10 Struna/lanko zadního ovladače vlečných závěsů

Přístup: Odklopte nosovou část trupu.

Konstrukční prvek	Kluzák L13		Kluzák L13A	
	Popis konstrukčního prvku		Popis konstrukčního prvku	
Variometr na zadní palubní desce	<ul style="list-style-type: none"> • 1 variometr 		<ul style="list-style-type: none"> • 2 variometry 	
Ostruhové kolo	<ul style="list-style-type: none"> • Ostruha 		<ul style="list-style-type: none"> • Ostruhové kolo 	
Řízení vyvažovacích plošek VK	<ul style="list-style-type: none"> • Ocelová struna • viz Obr. 8 		<ul style="list-style-type: none"> • Lanko • viz Obr. 8 	
Spojení zadního ovladače vlečných závěsů	<ul style="list-style-type: none"> • Ocelová struna • viz Obr. 10 		<ul style="list-style-type: none"> • Lanko • viz Obr. 10
